Hydrofobisten koekohteiden seurannat vuoteen 2015

Liikennevirasto

Helsinki 2017

Nuutti Vuorimies: Hydrofobisten koekohteiden seurannat vuoteen 2015. Liikennevirasto, kunnossapito-osasto. Helsinki 2016. 149 sivua ja 3 liitettä. ISBN 978-952-317-397-2.

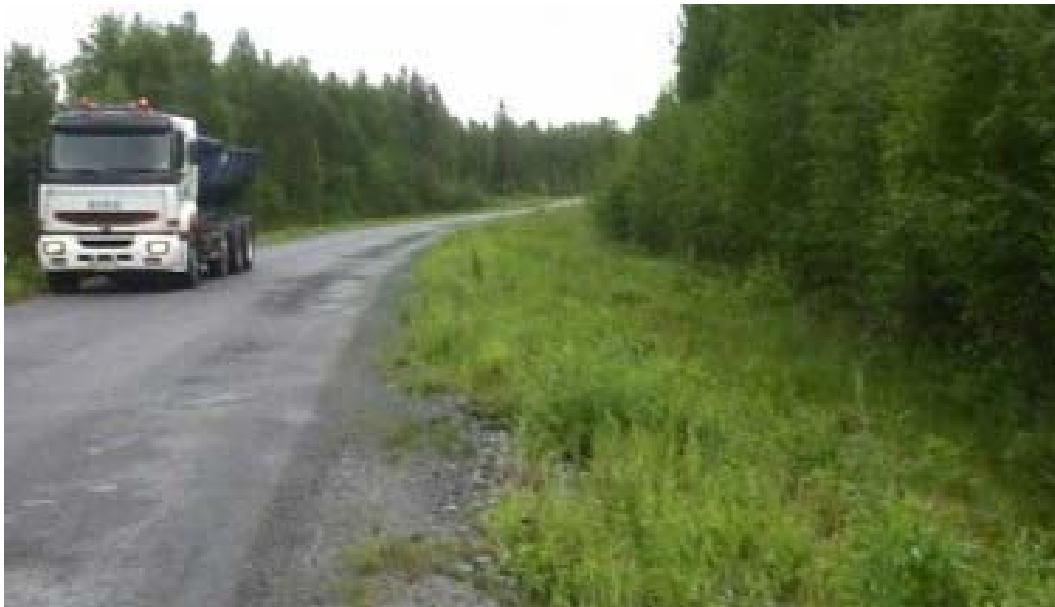
Maantie 17099 to4 parannettiin 1990-luvun lopulla soratiestä SOP-päällysteiseksi. Koekohteen alueella pl 5460–5826 tien pohjamaa vaihtuu turvepehmeiköltä kalliolle (Sjöberg 2010). Turvepehmeiköllä kantavan kerroksen alle on todennäköisesti laitettu suodatinkangas. Kuvassa 6.1.1 on esitetty tien kuntoa koekohteen turvepehmeiköltä (pl 5500 kasvavaan suuntaan) kesältä 2009. Koekohteen keskellä on risteys kohdassa pl 5675, josta vasemmalta puolelta ajetaan turvekuormia.

Kuva 6.1.1. Tie 17099 to4 pl 5500 kasvavaan suuntaan kesällä 2009. (kuva Sjöbergin kuvaamalta videolta)

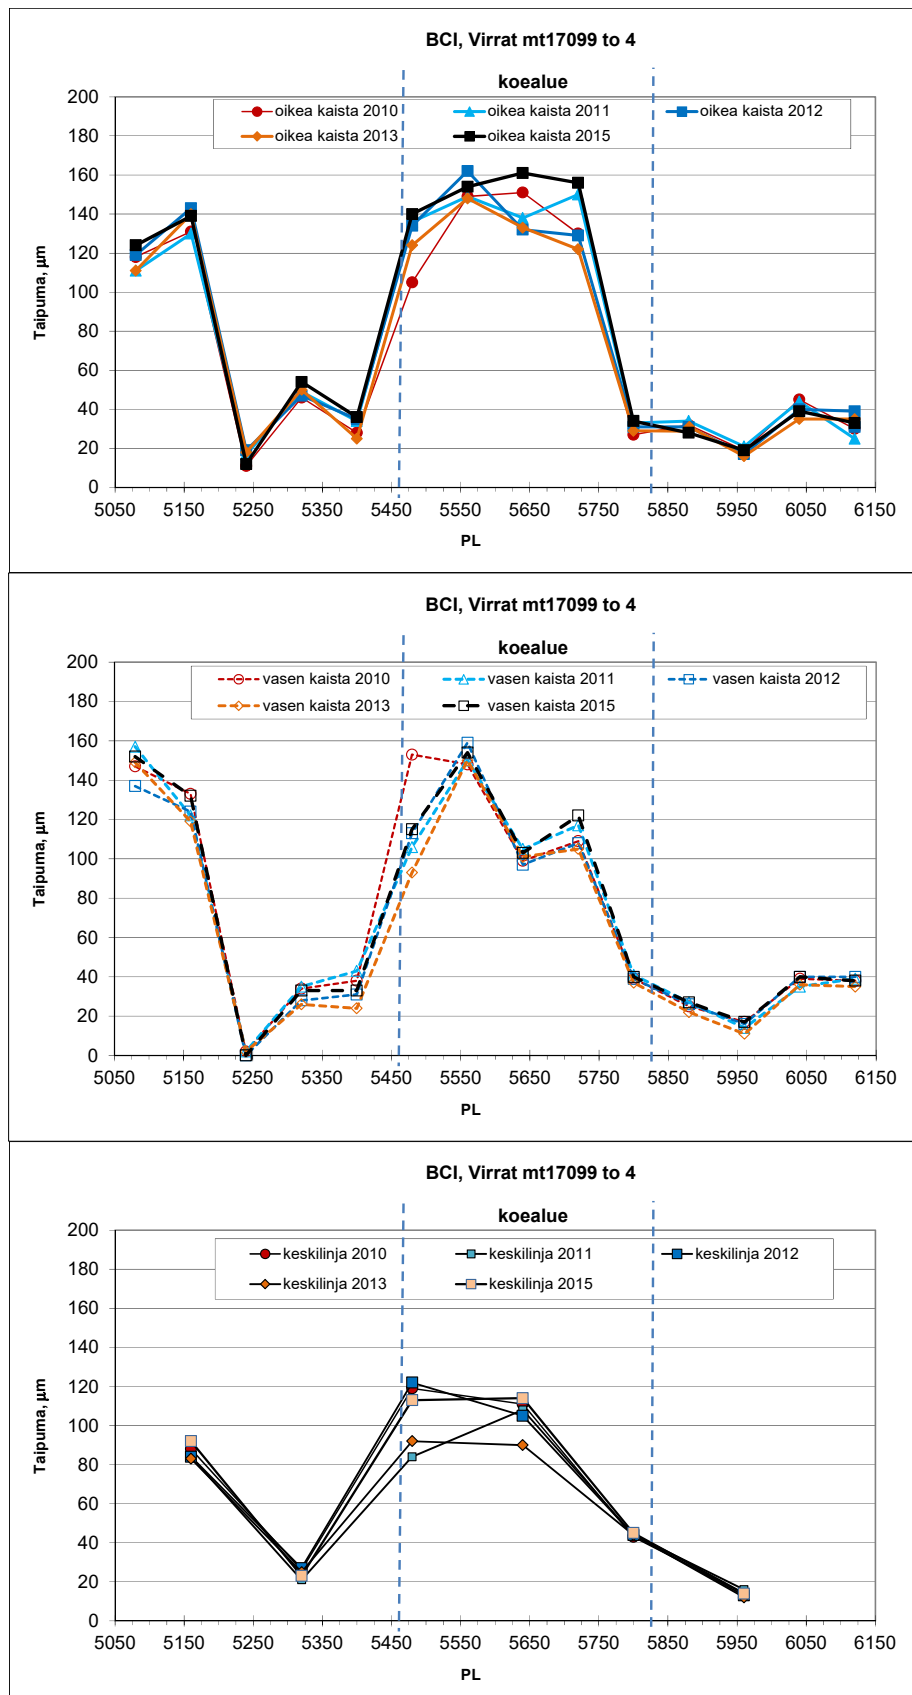
Kuva 6.3.2. Tiellä 17099 to4 9.9.2010, 19.10.2011, 11.10.2012, 24.10.2013 ja 10.9.2015 tehdyistä PPL-mittauksista määritetyt BCI-arvot oikealta (ylin) ja vasemmalta (keskellä) kaistalta sekä keskilinjalta (alin).

PPL-mittausten perusteella heikko pohjamaa on suurin uhka koekohteen tien kunnolle. PPL-mittausten perusteella koekohteella heikoin ja vaurioille alttiin alue olisi paalun 5480 lähellä. Vuosina 2010–2015 tehtyjen PPL-mittausten perusteella koekohteen ominaisuudet ovat pysyneet samankaltaisina.

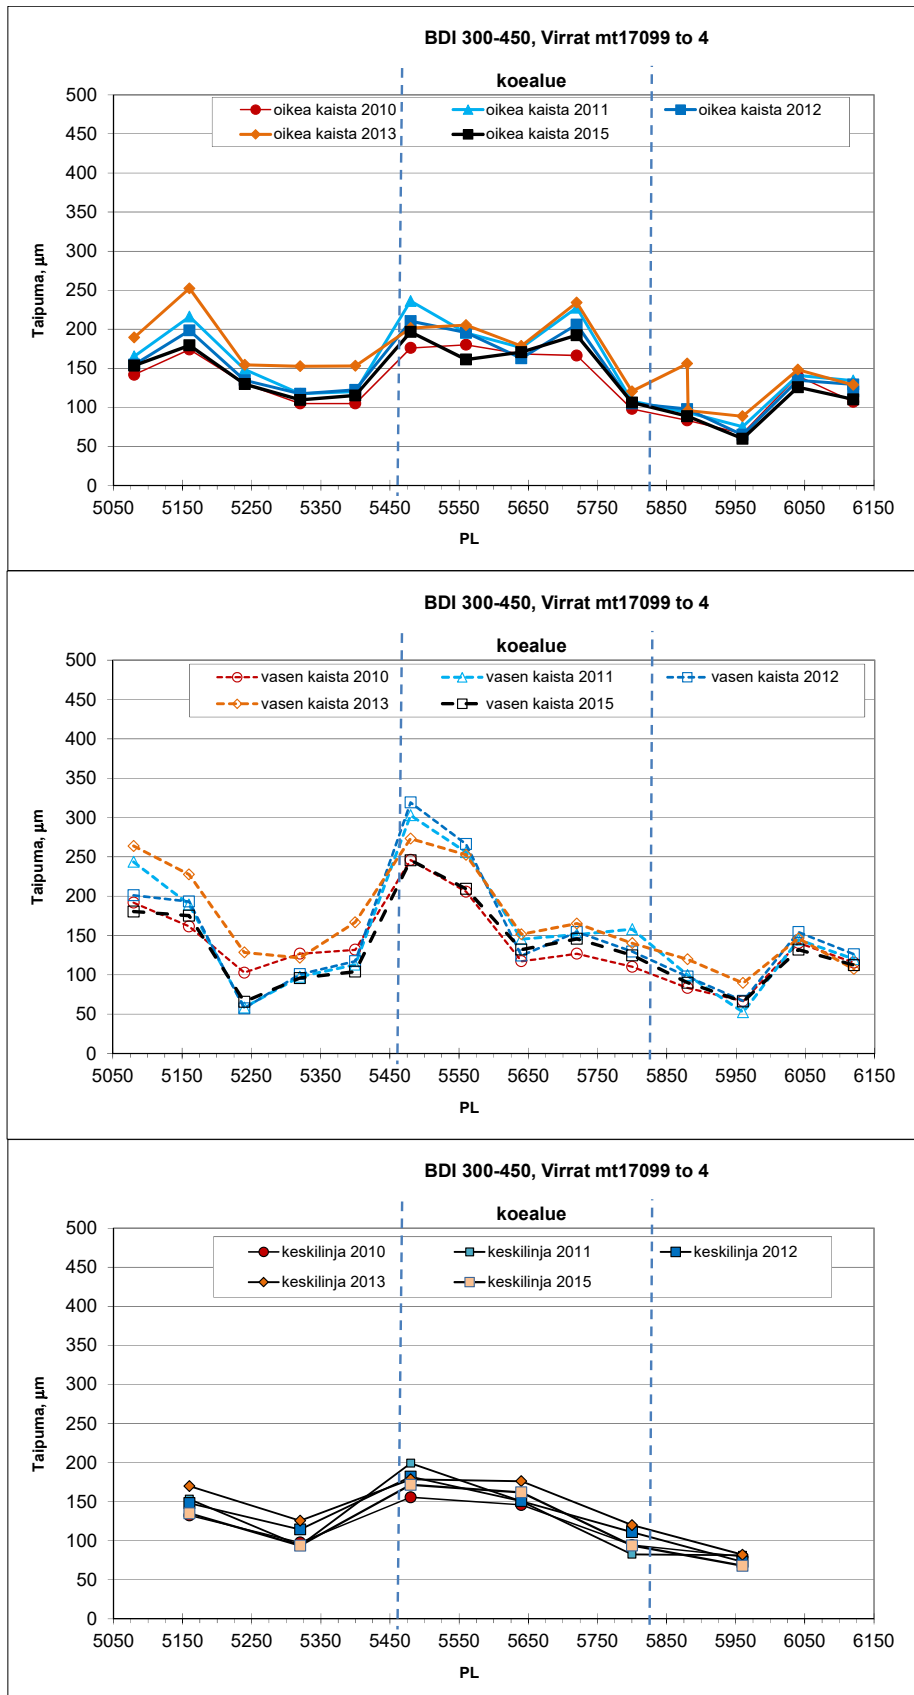
Kuva 6.3.3. Tiellä 17099 to4 9.9.2010, 19.10.2011, 11.10.2012, 24.10.2013 ja 10.9.2015 tehdyistä PPL-mittauksista määritetyt BDI300-450-arvot oikealta (ylin) ja vasemmalta (keskellä) kaistalta sekä keskilinjalta (alin).

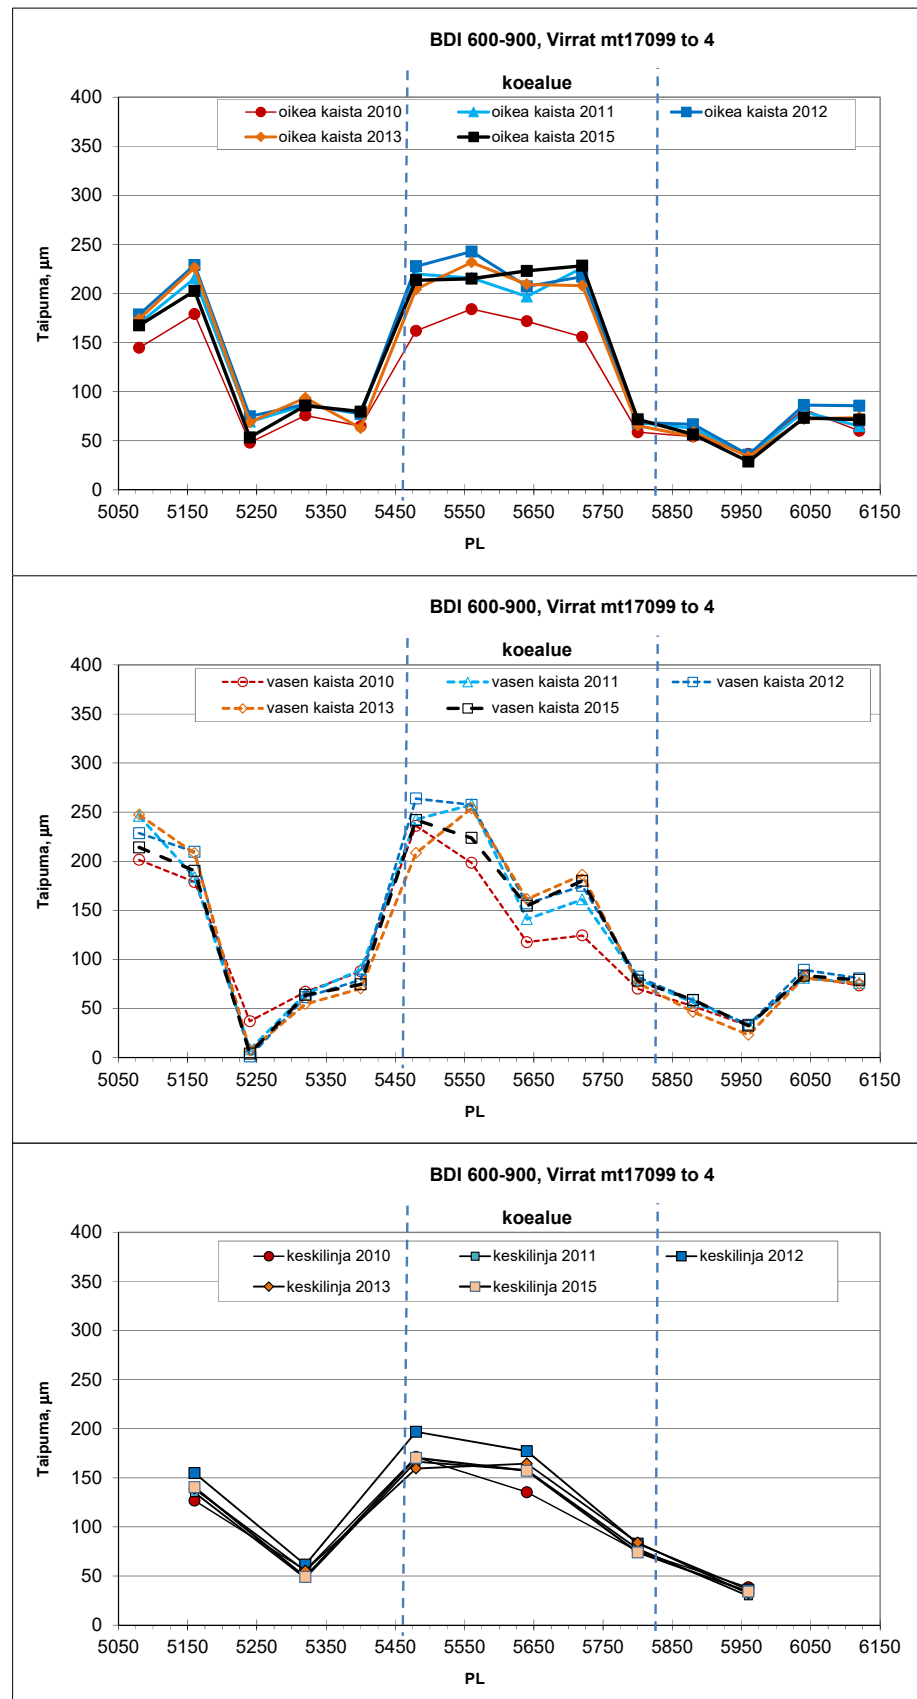
Kuva 6.3.4. Tiellä 17099 to4 9.9.2010, 19.10.2011, 11.10.2012, 24.10.2013 ja 10.9.2015 tehdyistä PPL-mittauksista määritetyt BDI600-900-arvot oikealta (ylin) ja vasemmalta (keskellä) kaistalta sekä keskilinjalta (alin).

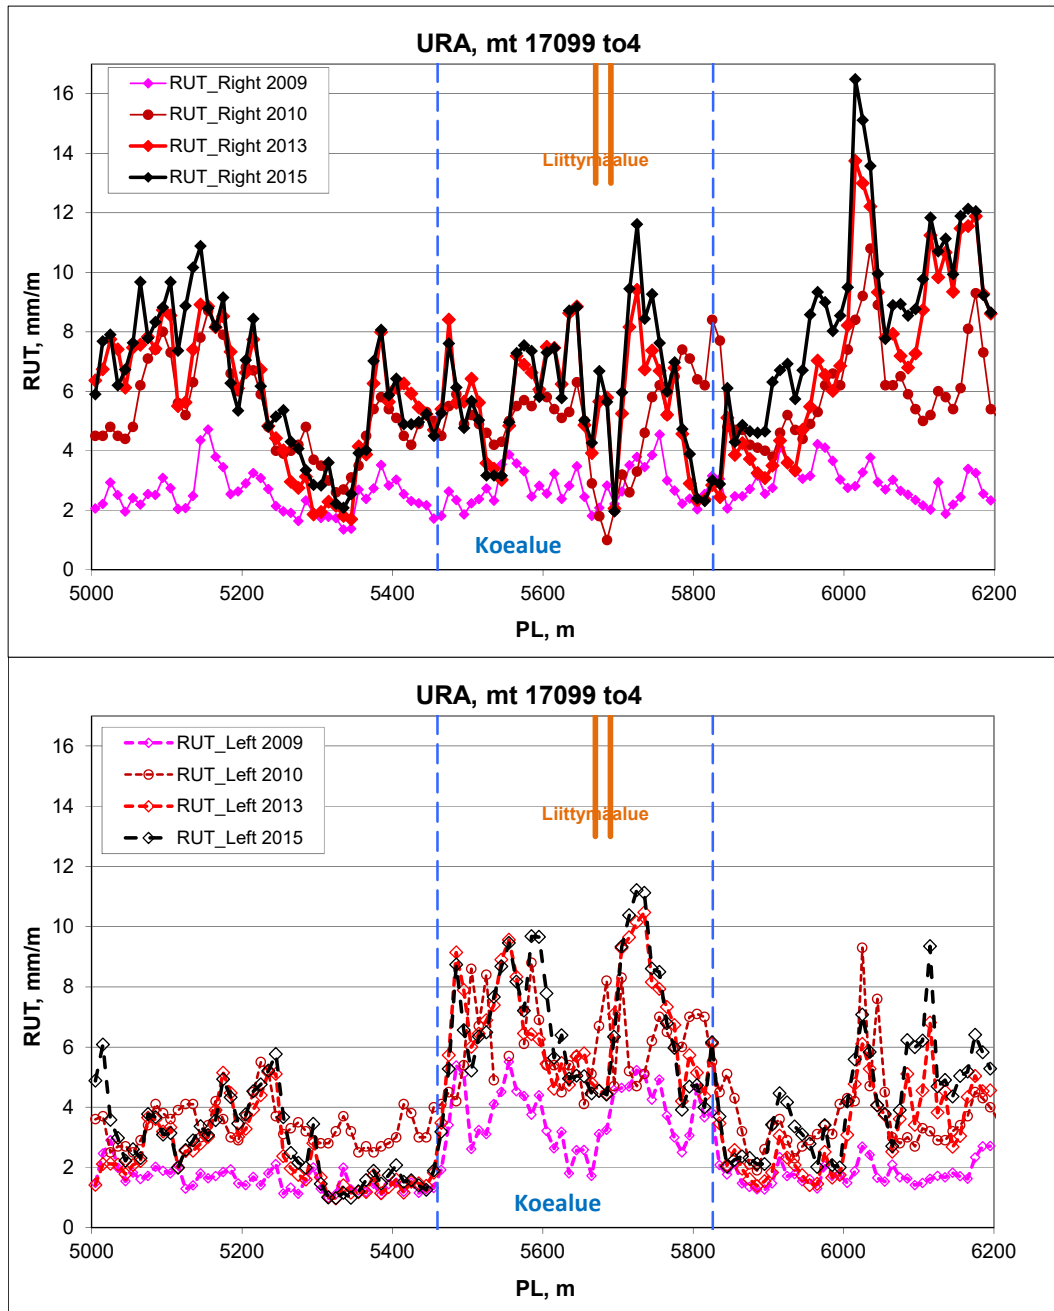
Kuvasta 6.4.2 nähdään urasyvytyksien vaihtelevan voimakkaasti mitatulla alueella. Lokakuussa 2009 käsittelyaineella käsitellyllä alueella vasemman kaistan urasyvytydet näyttäisivät olleen hieman suurempia kuin muualla. Syyskuussa 2010 tehdyssä mittauksessa urasyvytydet olivat selkeästi suurempia ja käsitellyn ja käsittelemättömän alueen välillä ei ollut merkittäviä eroja. Vuoden aikana urasyvytyys oli kasvanut 2–4 mm/m olleen syyskuussa 2010 pääasiassa 4–8 mm/m. Vuoden 2010 jälkeen urasyvytydet ovat kasvaneet vain vähän, paitsi muutamissa yksittäisissä kohteissa lähinnä koealueen ulkopuolella sekä koealueella liittymän jälkeen kasvavan paalulukeman suunnassa. Huomattavaa on, että oikealla kaistalla urasyvytydet ovat selkeästi suurempia kuin vasemmalla kaistalla koealueen ulkopuolella. Koealueella kaistojen välisellä urasyvytydellä ei ollut merkittävää eroa. Koekohteen visuaalisten havaintojen perusteella mitatut urat ovat leveitä.

Kuva 6.4.2. Tien 17099 to4 oikealta (ylempi) ja vasemmalta (alempi) kaistalta mitatut URA-arvot 2009, 2010, 2013 ja 2015.

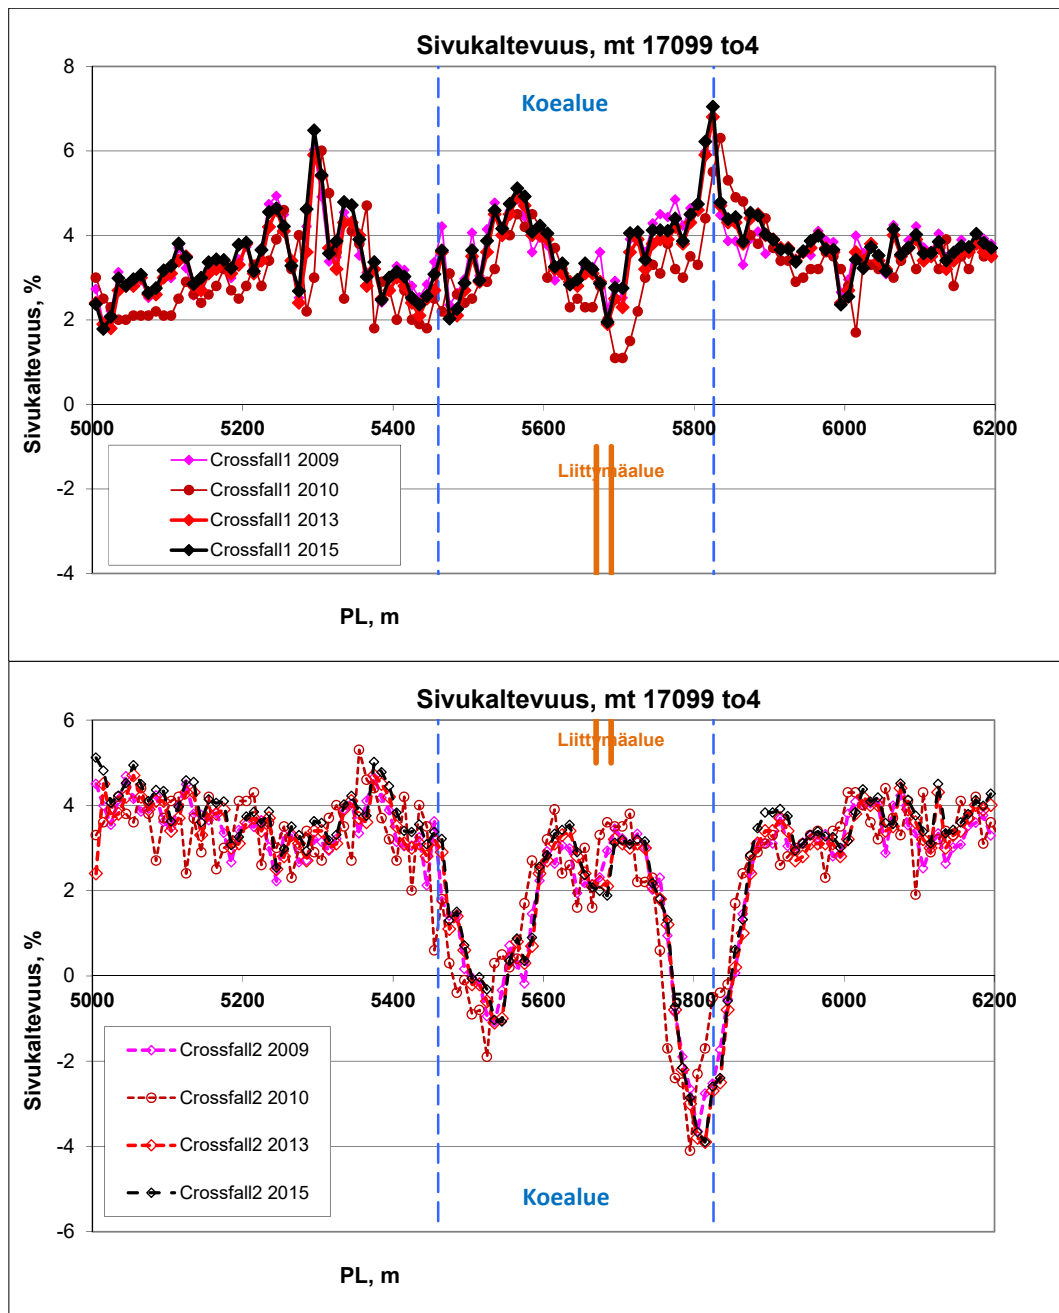
Kuvasta 6.4.3 havaitaan sivukaltevuuksien olleen pääosin 3–4 % ja kuuden vuoden aikana sivukaltevuuksissa ei ollut tapahtunut merkittäviä muutoksia. Kohdassa pl 5750 tie kaartuu ja nousee suoalueelta kallioalueelle paaluluvun kasvaessa.

Kuva 6.4.3. Tien 17099 to 4 oikealta (ylempi) ja vasemmalta (alempi) kaistalta mitatut sivukaltevuudet 2009, 2010, 2013 ja 2015.

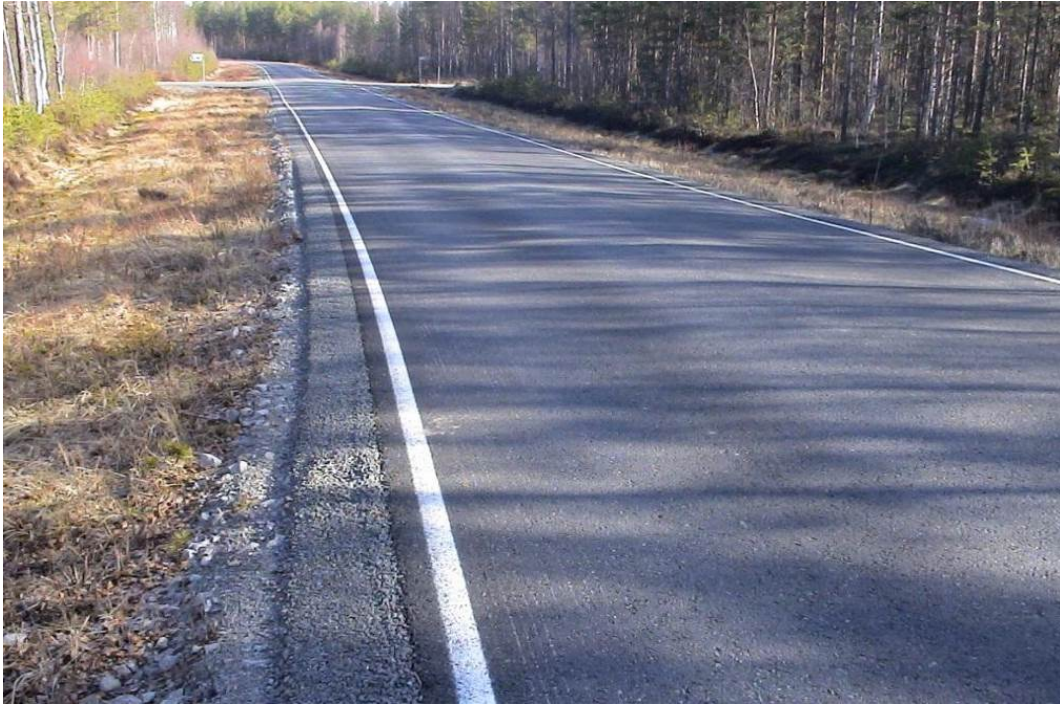
Koekohde tarkastettiin nopeasti 10.10.2009 ja tie oli hyvässä kunnossa. Seuraavana keväänä koekohteella käytiin 19.4.2010. Suoalueella oli vähän lunta ojissa ja pohjamaa oli vielä roudassa. Kuvassa 6.5.1 on esitetty koekohteen loppuosasta otettu kuva risteysaluetta kohti. Silmämääräisesti tie oli hyvässä kunnossa koealueella ja sen lähellä. 15.11.2010 käynnin aikana tien pinta oli osittain lumen peitossa, mutta tehtyjen havaintojen perusteella tie koealueella oli hyvässä kunnossa. Kuva 6.5.2 on koealueen ulkopuolelta olevalta suoralta, jossa tien korkeustaso aaltoili. Tien pinta oli kuitenkin hyväkuntoinen.

Kuva 6.5.1. Pt17099 to4 19.4.2010 paalulta 5780 ajosuuntaan 2.

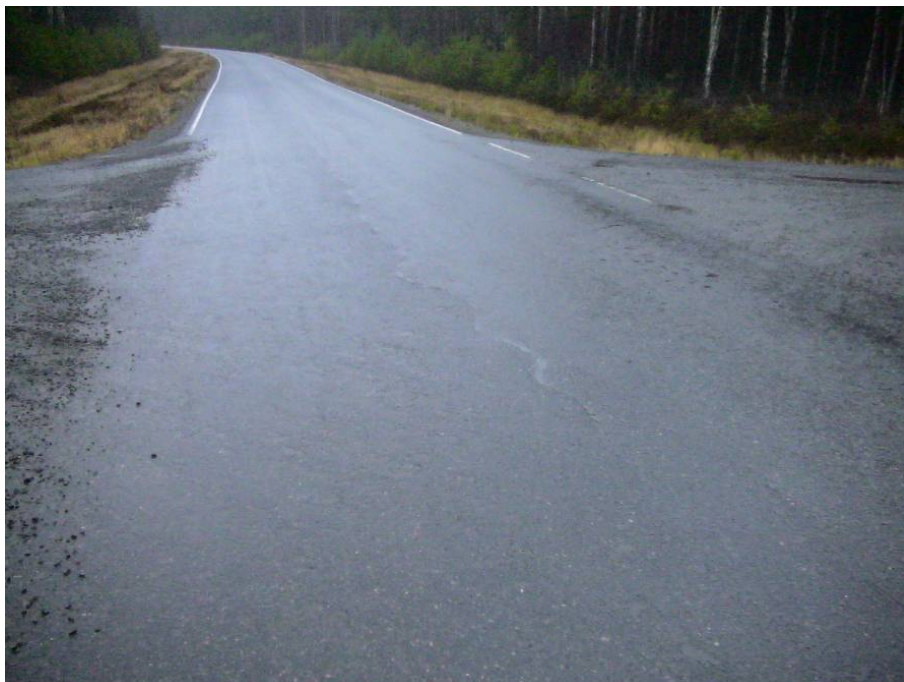
Risteysalueella kohdassa pl 5680 (kuva 6.5.4) havaittiin lisäksi seuraavia vaurioita:

- Keskilinjän oikealla puolella oli 15–20 m pitkä pituushalkeaman alku
- Vasemmalla kaistalla päällysteen pinta oli epätasainen
- Vasemman puoleisesta liittymästä tielle tullessa oli pykälä päällysteen reunalla

Kuva 6.5.4. Pt17099 to4 kohdan pl 5680 risteysalue 2.11.2011 ajosuuntaa 2 kuvattuna.

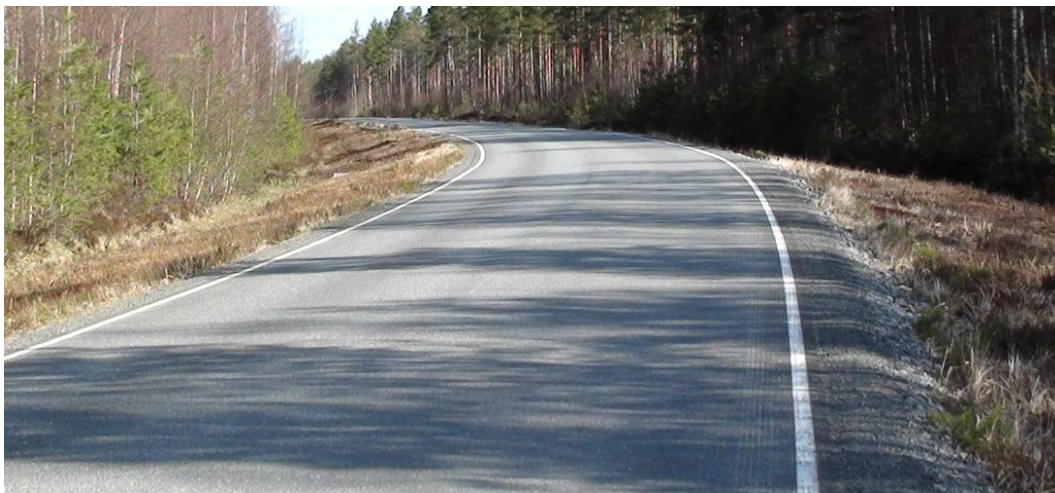
- Pl 5565 sisäkaarteessa oli ehkä lievää laaja-alaista painuma
- Pl 5693 oli erittäin ohut pituushalkeama risteyksen jälkeen
- Pl 5680–5685 oli ohuita pituushalkeaman pätkiä tien reunassa

Kuva 6.5.5. Pt17099 to4 oikean kaistan sisäkaarre läheltä kohtaa pl 5600 ajosuuntaa 2 kuvattuna 3.5.2012.

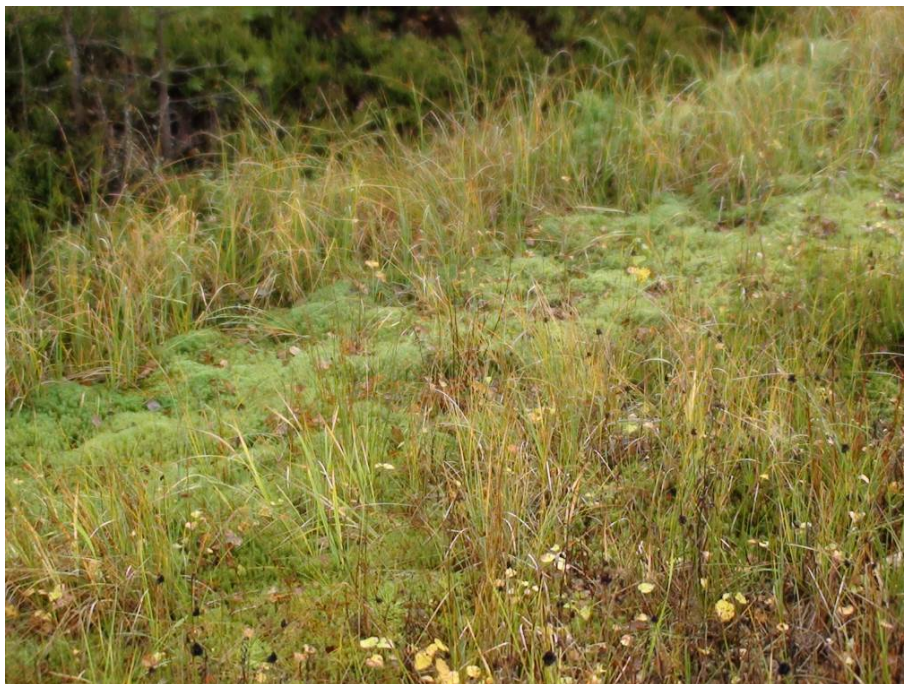
Syksyn käynnillä silmiin pistävää oli soisilla alueilla ojien pohjien umpeen kasvaminen. Ojien pohjille oli kasvanut runsaasti kerrossammalta (kuva 6.5.8). Sammal pidättää ojassa vettä. Lisäksi tieluiskiin on alkanut kasvaa paikoitellen sammalta. Soisilla alueilla ojien puhdistus kasvaneesta sammaleesta voisi olla tarkoituksen mukaista tien kuntoa ylläpitävänä toimenpiteenä.

Kuva 6.5.8. Pt17099 to4 koekohteen risteysalueen läheltä otettu kuva vasemman puoleista ojasta (noin pl 5650) 12.10.2012.

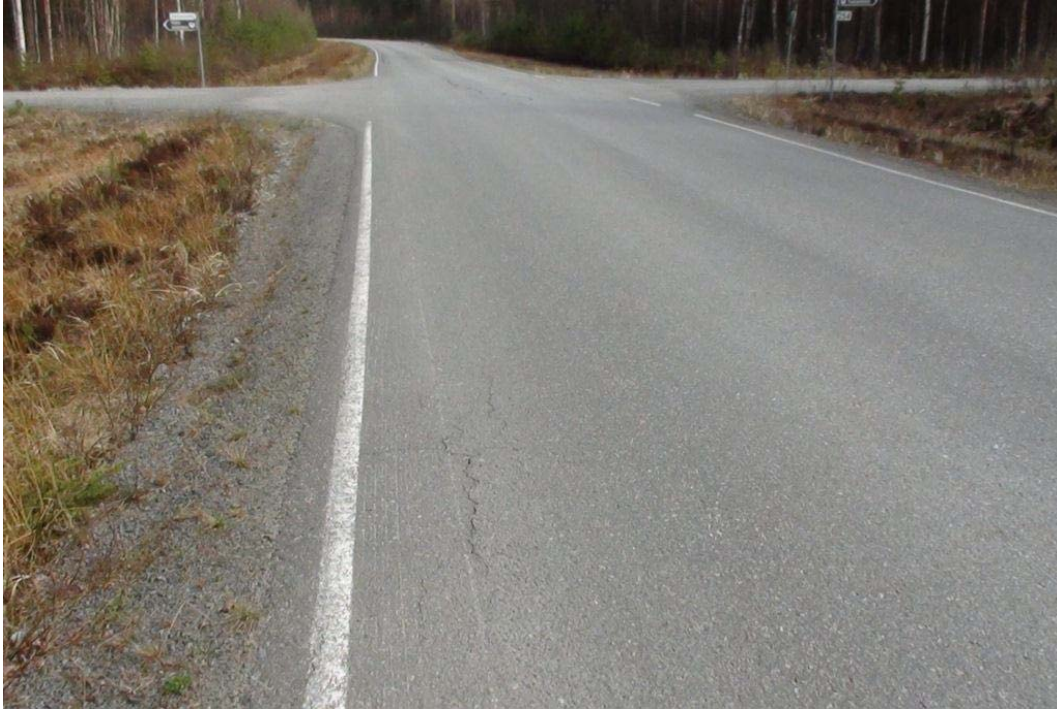
Silmämääräisessä tarkastelussa keväällä 2013 havaittiin risteysalueelle syntyneen noin 20 m pitkä pituushalkeama, joka oli korjattu, ja noin puoli metriä oikean kaistan reunasta lyhyellä matkalla ohutta pituushalkeamaa, jota ei enää syksyllä juuri havaittu (kuva 6.5.9). Sammaleen kasvu ojien pohjalla koealueella ja muissa soissa kohdissa tietä kiinnitti huomiota.

Kuva 6.5.9. Pt17099 to4 koekohteen risteysalueen läheltä otettu kuva oikean puoleista kaistasta (noin pl 5720) 13.5.2013.

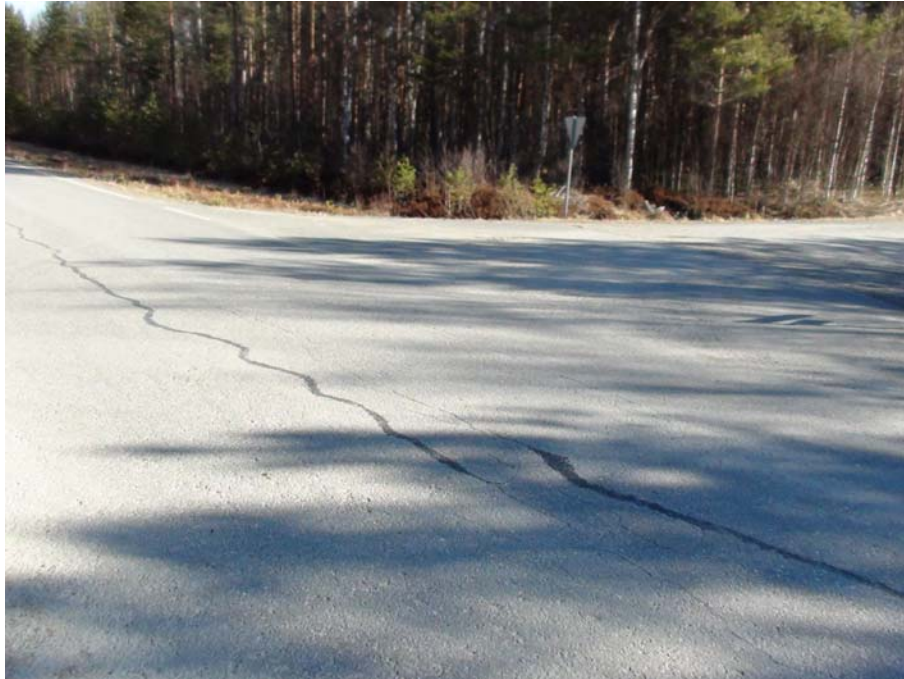
Silmämääräisessä tarkastelussa keväällä 2013 havaittu risteysalueelle (pl 5670–5690) syntynyt noin 20 m pitkä pituushalkeama oli edelleen selkeä ja lisäksi oli muodostunut muutama ohuempi ja lyhyempi pituushalkeama (kuva 6.5.10). Muuten koekohteen alue oli hyvässä kunnossa. Paikoitellen oli lyhyitä ja erittäin ohuita pituushalkeamia päällysteessä. Silmäämääräisessä tarkastelussa havaittiin edellisvuotinen risteysalueen jälkeen oikean kaistan reunaan muodostunut pituushalkeaman ja kapeasti lyhyellä matkalla erittäin ohutta verkkohalkeaman alkua, mutta tilanne on säilynyt suhteellisen stabiilina. Kohta on saattanut hieman painua. Sammaleen kasvu ojien pohjalla koealueella ja muissa soissa kohdissa tietä vaikutti taittuneen tai vakiintuneen. Koealueen ulkopuolella havaittiin muutamia leveitä reunahalkeamia ja muutamia tien poikki ulottuneita poikkihalkeamia, joista suurin osa oli korjattu.

Kuva 6.5.10. Pt17099 to4 pl 5670–5690 koekohteen risteysalueelta 16.4.2014 otettu kuva.

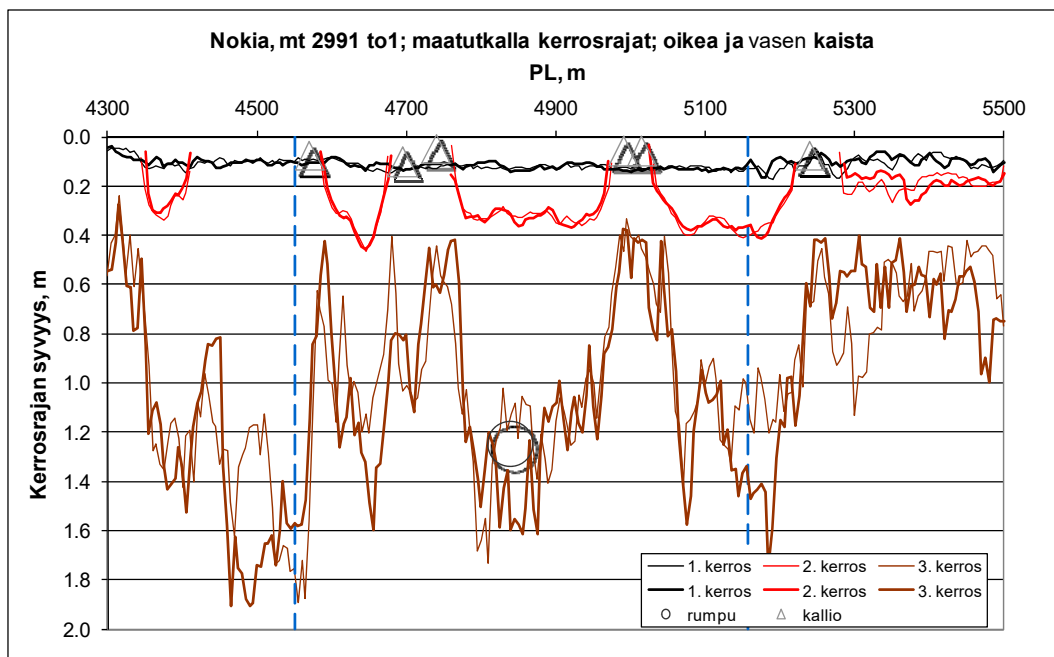
Kuvassa 7.2.1 on esitetty 26.10.2009 tehdyn maatutkamittauksen perusteella molemmilta kaistoilta määritetyt tien rakennekerrosten rajat. Kuvaan on kolmioina lisätty lähellä tien pintaa mahdollisesti olevat kalliopiikit tai isot kivet. Lisäksi kuvaan on lisätty tien ali kulkeva suurehko rumpu, vaikka sen syvyys ei ole täsmällisesti määritetty. Kuvassa 7.2.2 on esitetty maatutkamittauksen tuloksista laskettu käsitellyn kerroksen paksuus, joka oli välillä pl 4550–4620 lähellä 0,10 m ja välillä pl 4620–4960 0,10–0,14 m sekä koealueen lopussa välillä pl 4960–5155 noin 0,13 m. Maatutkamittauksen perusteella käsittelysyvyys olisi jäänyt tavoitesyvydestä 10–50 mm.

Kuva 7.2.1. Nokian koekohteesta molemmilta kaistoilta maatutkamittauksella 26.10.2009 määritetyt tien rakennekerrosten rajat. Vasemman kaistan rajat on piirretty ohuemmalla viivalla kuin oikean kaistan. Kallio tarkoittaa mahdollista kalliopiikin lähellä olemista tai isoa kiveä.

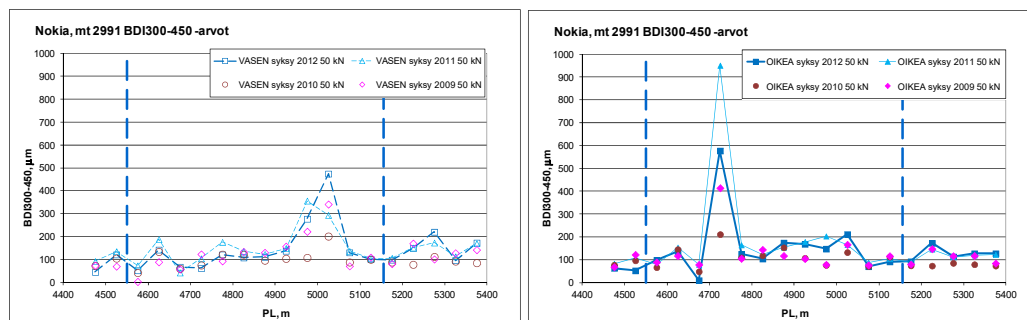
Kuvassa 7.3.3 on esitetty BDI300–450-arvot, jotka kuvaavat parhaiten jakavan kerroksen ominaisuuksia. BDI300–450-arvot olivat pääosin alle 200 μm . Vasemmalla kaistalla kohdissa pl 4975 ja 5025 BDI300–450-indeksit olivat kuitenkin 300–500 μm ja suurimmillaan se oli oikealla kaistalla kohdassa pl 4725 ollen lähes 1000 μm .

Kuva 7.3.3. Tien 2991 to1 vasemmalta (vasen puoli) ja oikealta (oikea puoli) kais-toilta 2009–2012 tehdyistä PPL-mittauksista määritetyt tien yläosan taipumaa kuvaavat BDI300–450-arvot.

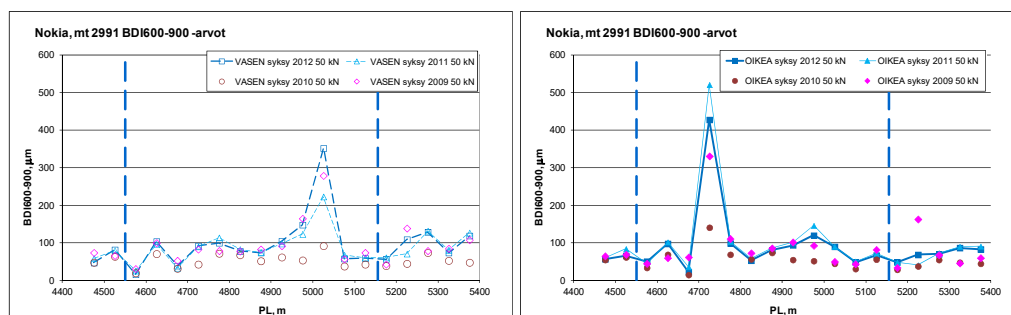
Kuvassa 7.3.4 on esitetty BDI600–900-arvot, jotka kuvaavat parhaiten tierakenteen alaosan tai alusrakenteen yläosan ominaisuuksia 0,6–0,9 m syvyydeltä. BDI600–900-arvot vaihtelivat pääosin 30–100 μm välillä. Suurimmat BDI600–900-arvot olivat vasemman kaistan kohdassa pl 5025 ja oikean kaistan kohdassa pl 4725. Vuonna 2010 mitatut BDI600–900-indeksit olivat pääsääntöisesti pienempiä kuin muina vuosina.

Kuva 7.3.4. Tien 2991 to1 vasemmalta (vasen puoli) ja oikealta (oikea puoli) kais-toilta 2009–2012 tehdyistä PPL-mittauksista määritetyt tien yläosan taipumaa kuvaavat BDI600–900-arvot.

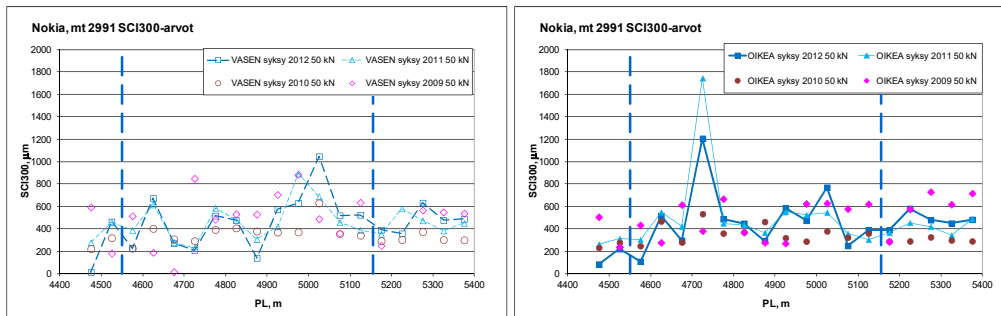
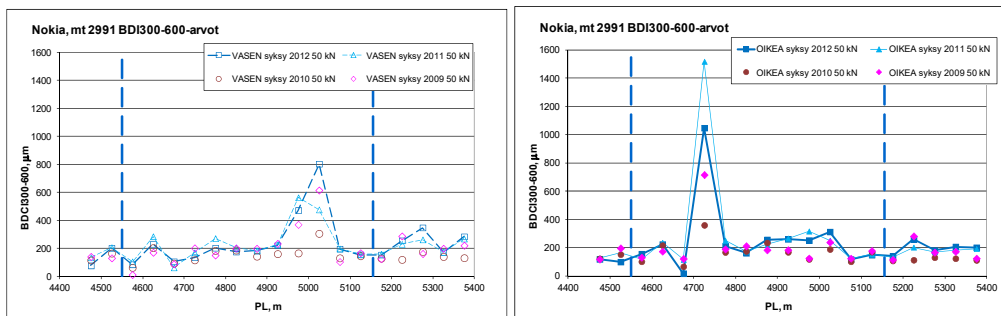
Kuvissa 7.3.5 ja 7.3.6 on esitetty vielä vertailun vuoksi SCI300 ja BDI300–600-arvot, jotka kuvaavat tierakenteen yläosan ja sen alapuolisen rakenteen ominaisuuksia 0,6 m syvyyteen. Kuvat korostavat kantavan kerroksen alapuolisen rakenteen heikkoutta oikealla kaistalla kohdassa pl 4725. Kuvassa 7.3.7 on esitetty PPL-mittauksista saatu E2-moduuli, jonka mukaan kohdassa pl 4725 tien jäykkyys olisi ollut alle 50 MPa syksyllä 2011 ja vain hieman suurempi syksyllä 2012. Tämän lisäksi vasemmalla kaistalla kohdissa pl 4975 ja pl 5025 E2-moduuli oli selkeästi pienempi kuin 150 MPa tien muilla kohdilla sen ollessa suurempi.

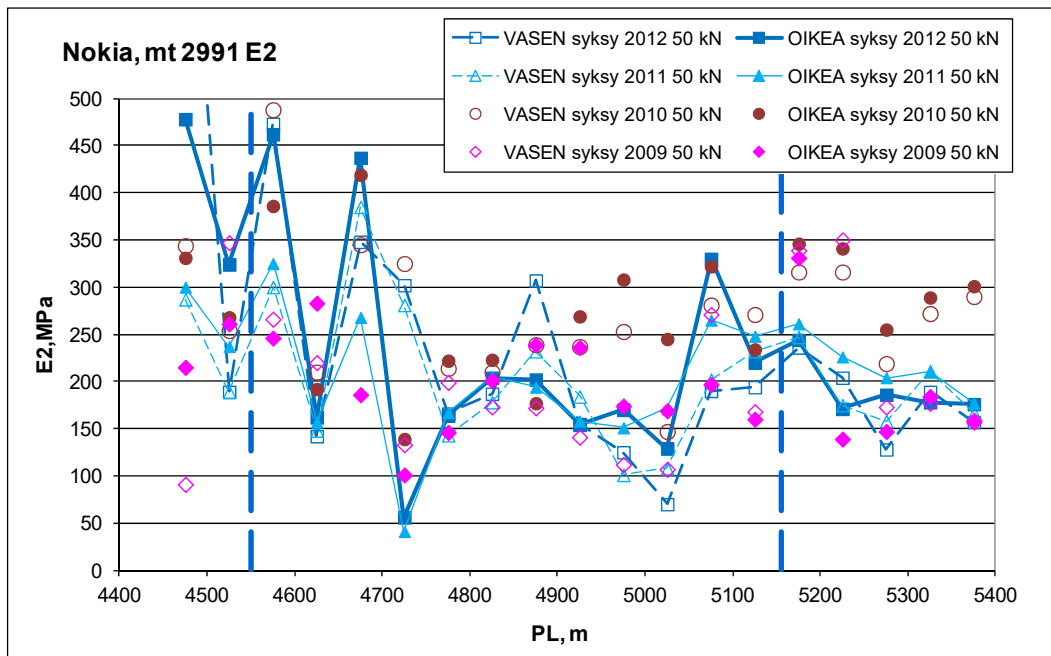
Kuva 7.3.7. Tien 2991 to1 vasemman ja oikean puoleisilta kaistoilta vuosina 2009–2012 tehdyistä PPL-mittauksista saadut tien jäykkyydet, E2-moduulit.

Tehtyjen pudotuspainolaitemittausten perusteella koekohteella soratien rakenteen kantavuus tiellä mt2991 to 1 välillä pl 4450–5400 olisi riittävä tai puutteellinen, mutta oikean kaistan kohdassa pl 4725 ja vasemman kaistan kohdissa pl 4975 ja pl 5025 kuitenkin huono johtuen erittäin suurista SCI- ja BDI-indeksien arvoista.

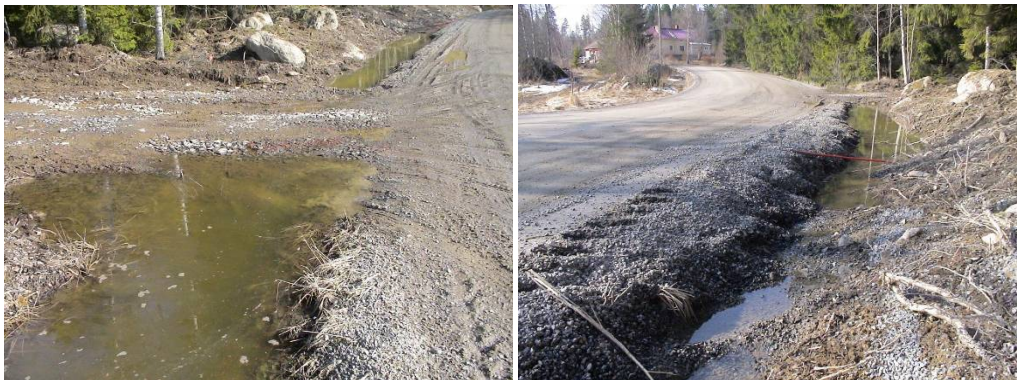
Kuva 7.4.2. Vasemmalla on liittymän ja oikealla ojan pohjalle liukuneen maan aiheuttamaa veden patoutumista. Vasemman puoleisen kuva otettiin kohdasta pl 4740 ja oikeanpuoleinen kuva kohdasta pl 4770 12.4.2010.

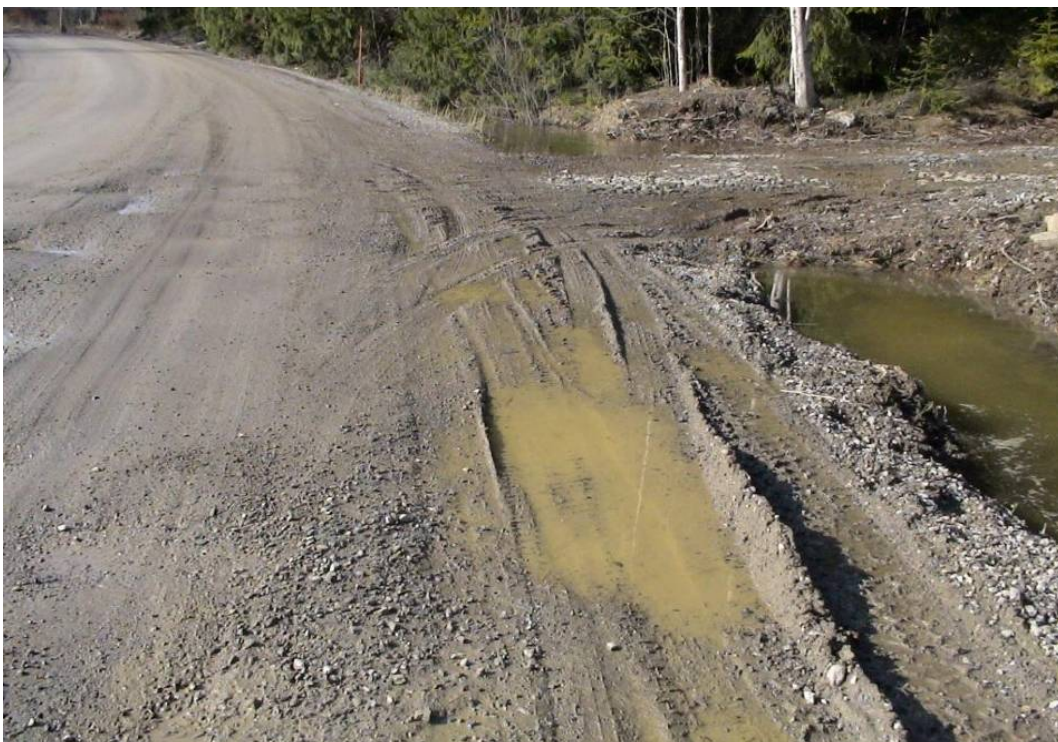
Kuva 7.4.3. Kohdassa pl 4750 liittymä patoaa vettä ja vasemmalle kaistalle on muodostunut kuoppia sekä tien reuna on pehmentynyt. Kuva otettiin 12.4.2010.

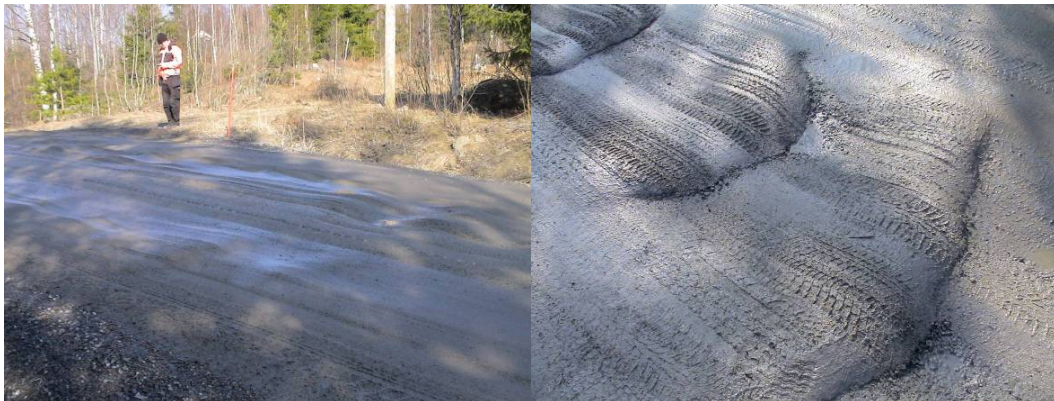
Kuvassa 7.4.4 on esitetty koekohteen ulkopuolelle mäen päälle kohtaan pl 5220–5250 muodostunutta pintakelirikkoo. Kuvasta nähdään kulutuskerroksen pakkautuneen aaltomaisesti ja tien olevan kuopilla. Kohdassa tie oli paikoitellen levinnyt vasemman puoleiseen ojaan. Kohdassa autot kulkivat hyvin hitaasti ja pahimpia kohtia kiertäen. Tästä kohdasta eteenpäin tien loppuosa kahden kilometrin matkalta oli autosta havaiten muutamia kuoppia lukuun ottamatta hyvässä kunnossa.

Kuva 7.4.4. Pintakelirikkoo 12.4.2011 koekohteen ulkopuolella olevan mäen päällä kohdassa pl 5220–5250.

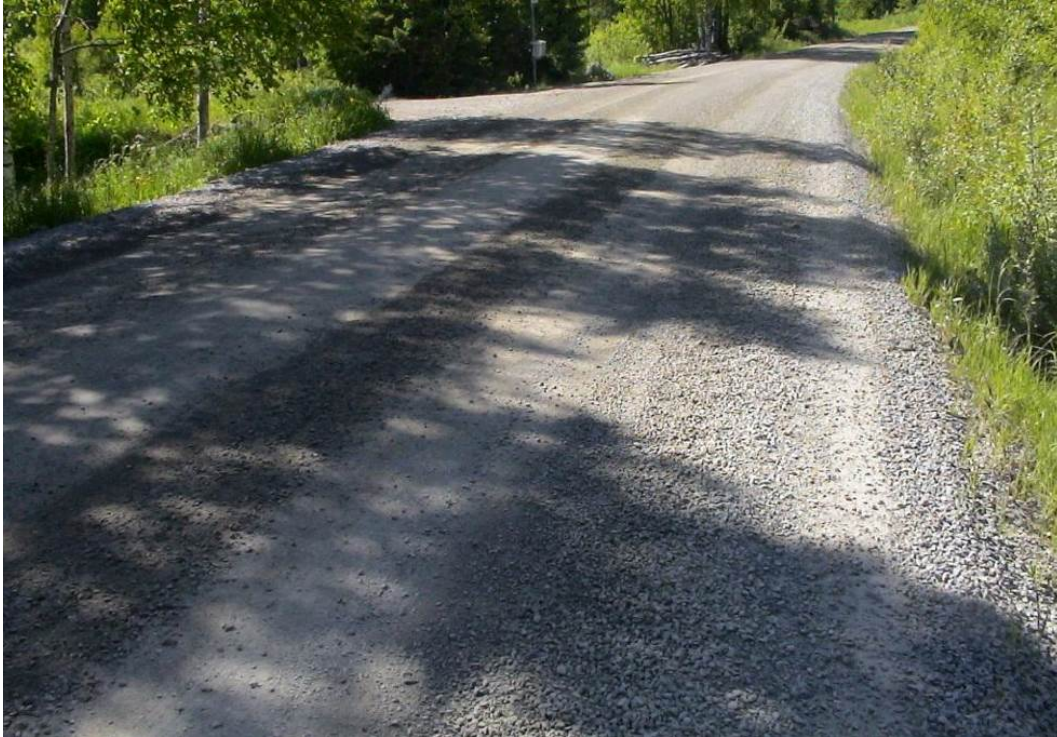
Viikko kevätmuokkauksen jälkeen koekohteen alueella tien pinnalla oli paljon irtoainesta ja tie pölysi jonkin verran. Kuva 7.4.5 on koealueen lopusta ja siitä nähdään irtoaineksen kulkeutuneen ajourista pääosin tien reunoille. Samalla tiehen vaikuttaisi muodostuneen lievää urautumista. Vaikutti todennäköiseltä, että koealueella tien pinnasta höylätty irtonainen tiemateriaali ei ollut kiinnittynyt uudelleen tien pintaan vaan kulkeutunut tien reunalle ja ojiin.

Kuva 7.4.5. Koekohteen loppuosaa 8.6.2010 viikko kevätmuokkauksen jälkeen.

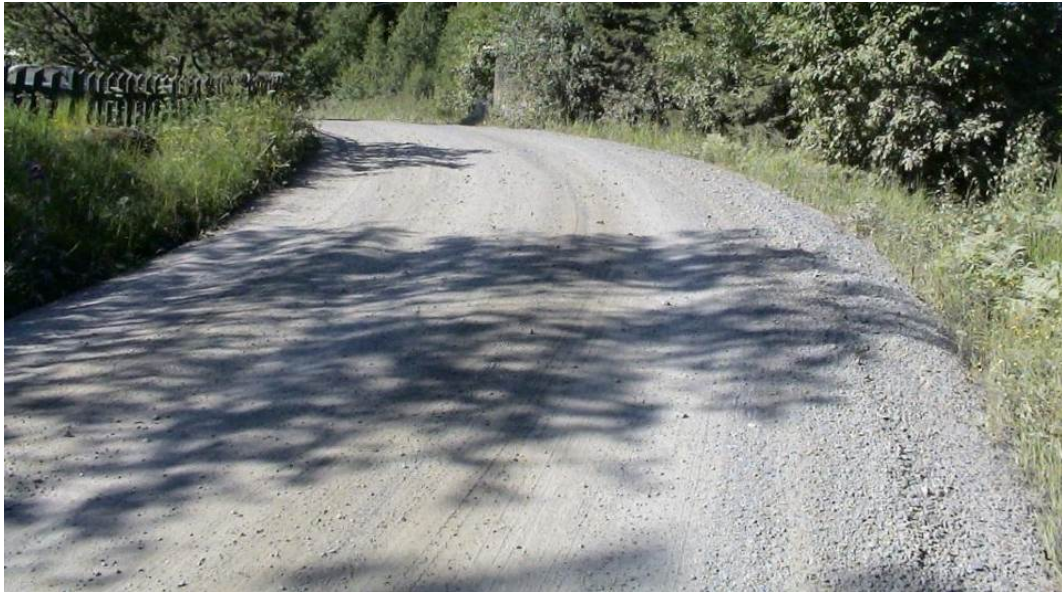
Urautuminen on saattanut johtua pitkälti höyläyksessä muodostuneen irtokiven ja renkaiden yhteisvaikutuksesta. Tehtyjen silmämääräisten havaintojen perusteella touko-kesäkuun vaihteessa tehdystä tien pinnan höyläyksestä ja suolauksesta ei ole ollut hyötyä koealueella.

Kuva 7.4.6. Koekohteen alkuosaa 5.7.2010 kohdasta pl 4600, joka oli voimakaimmin urautuneesta.

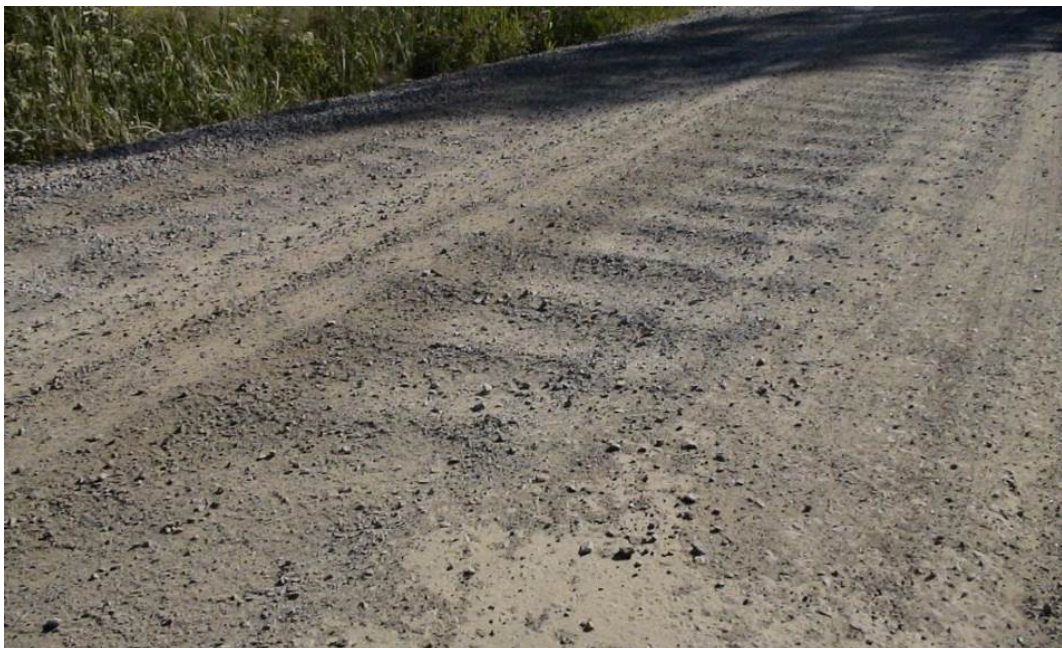
Kuva 7.4.7. Koekohteen loppuosaa 5.7.2010 kohdasta pl 5080, jossa oli ns. nimismiehen kiharaa.

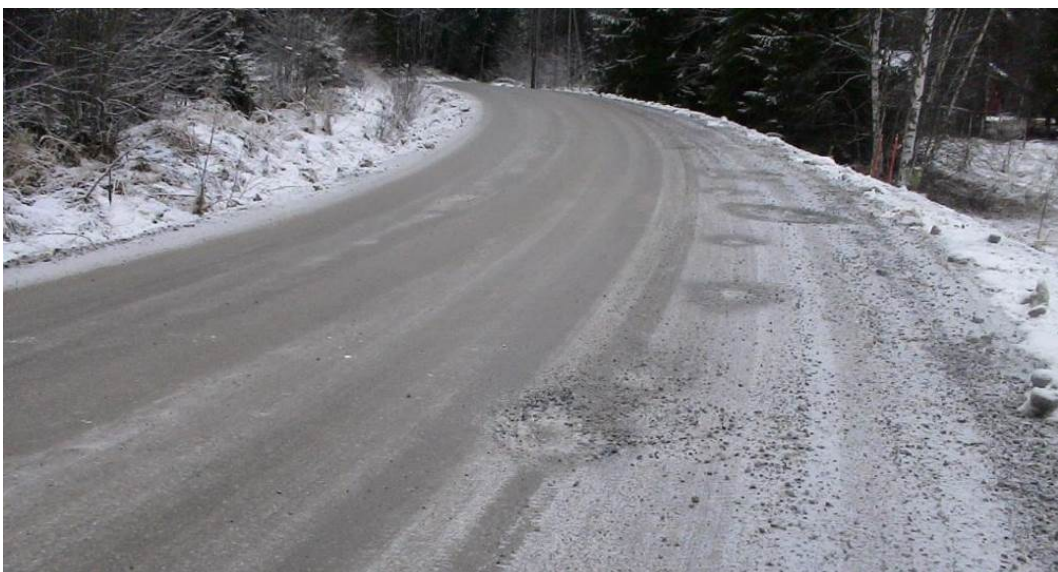
Kuva 7.4.9. Välillä pl 4643–4678 oli kuoppia keskellä tietä ja oikealla kaistalla. Oikean kaistan leveät ja matalat kuopat olivat pääosin tyypillisen ajouran ulkopuolella.

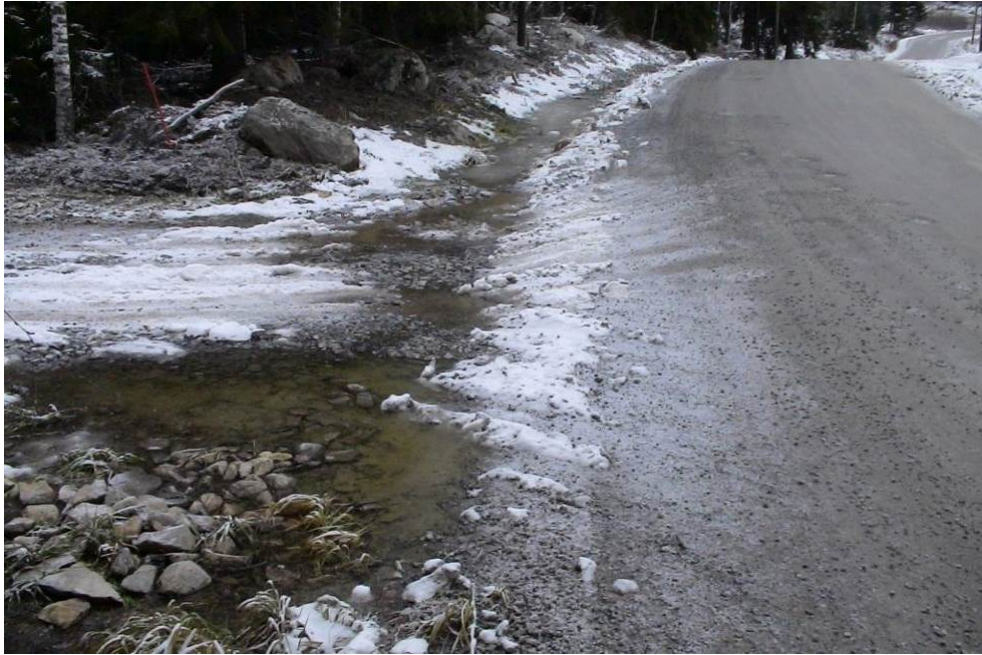
Kuva 7.4.10. Uuden talon liittymä kohdassa pl 4750 pidätti edelleen 17.11.2010 vasemmassa ojassa vettä tien pinnan tasoon asti. Vasemmalla kaistalla oli kuoppia.
